# **Wasserkraftanlage Ebner Gotteszell Wiederbewilligung Wasserkraft**

## **Vorhabens- und eingriffsbezogener Landschaftspflegerischer Begleitplan**

**Bauherr:** Johann Ebner  
Sägmühlstraße 4  
94250 Achslach

**Planung:** Dipl.-Ing., Dipl. Geol. Dorothea Haas  
Landschaftsarchitektin  
Emanuel-Schikaneder-Str. 19  
94234 Viechtach  
09942-904097  
Haas.Dorothea@t-online.de

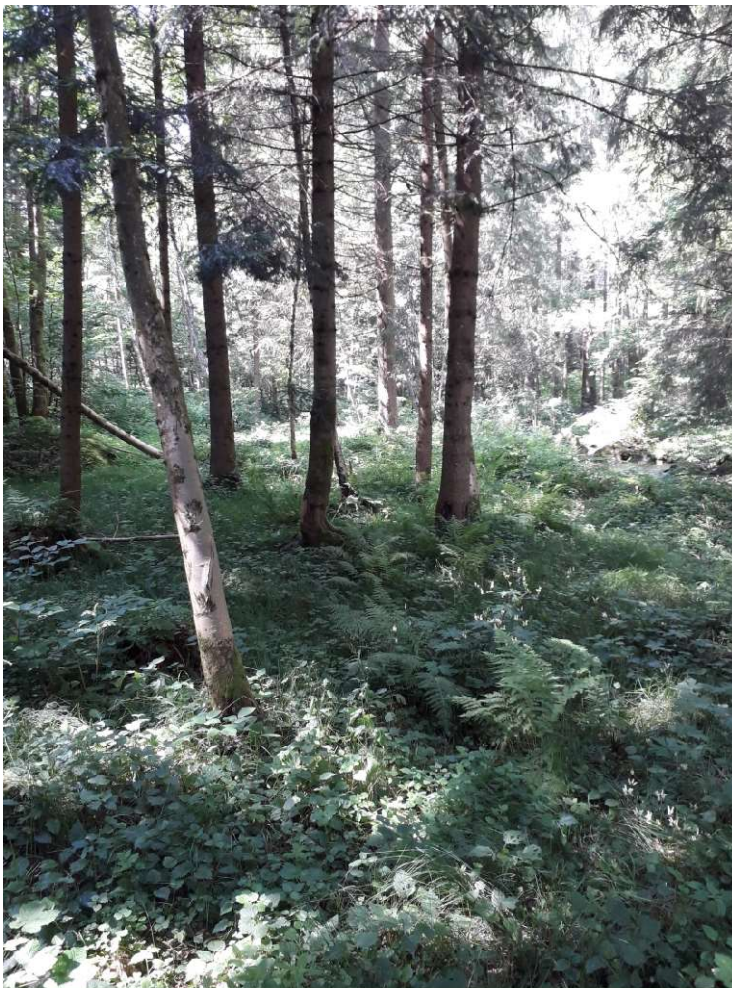
Der Wald auf Flur 284 und der Standort des Federwehrs sind durch einen Forstweg von der angrenzenden Kreisstraße REG 14 erschlossen. Am Standort des Wehres und der parallelen Fischwanderhilfe steht ein nicht standortgerechter Fichtenforst mit stark geschädigten Bäumen (Rotfäule), der gem. Biotopwertliste als strukturarmer Altersklasseforst mittleren Alters (N712) mit 4 WP anzusprechen ist. Im Unterwuchs gibt es einen großen Bestand an Gelbem Eisenhut (*Aconitum lycoctonum*), der gem. Bundesartenschutzverordnung besonders geschützt ist. Der Gelbe Eisenhut ist eine Art der Fagetalia (Buchenwälder) und zeigt an, dass (infolge der Gewässerverbauung) dieser Standort, der morphologisch deutlich im Überschwemmungsgebiet liegt, nicht bzw. sehr selten überflutet wird.
